FEDERATION FRANÇAISE DE PARACHUTISME

**COMMISSION TECHNIQUE ET
PEDAGOGIQUE
CIRCULAIRE DE SECURITE N° 136 modifiée**

Objet: Dommages constatés sur des bouclettes de fermeture de conteneur de secours.

Matériels concernés: Tout parachute plié avec un sectionneur Vigil en inox fabriqué en mars 2007.

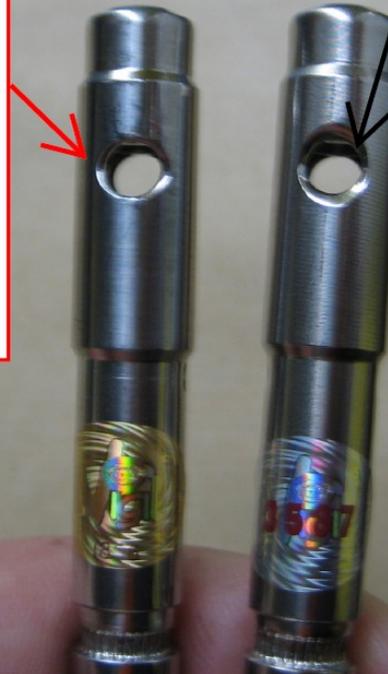
**LE
CHANFREIN
EST
OVALISÉ
DANS LE
SENS DE LA
LONGUEUR

CORRECT**
